**Chapelle Saint Sébastien / Orgues Eglise
Commune de Lannilis**

Patrimoine, une chapelle et des orgues à restaurer

Saint-Sébastien, la petite chapelle qui vient de nous dévoiler son grand secret

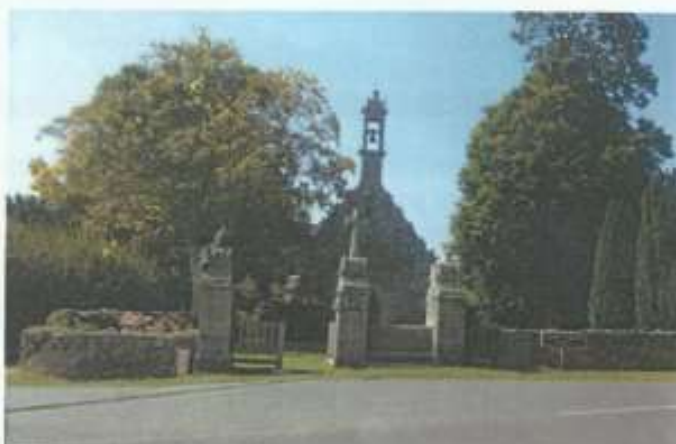
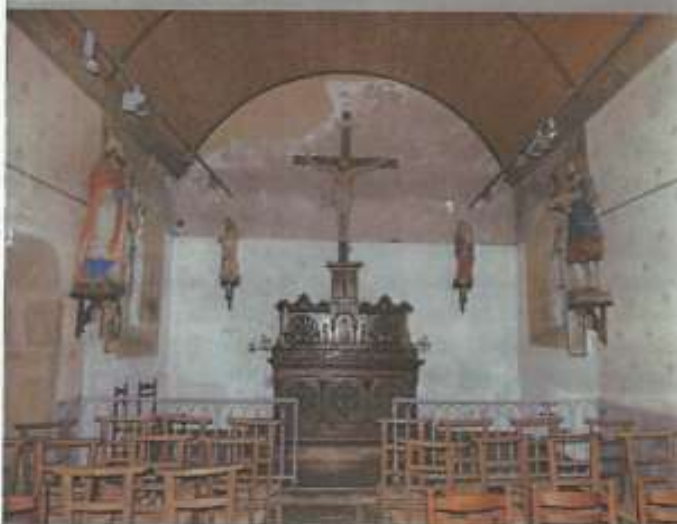
Gros oeuvre de l'édifice quasiment authentique depuis l'édification et sanitaire cohérent mais vieillissant et improprement retouché; remontées capillaires par position en zone de ruissellement (absence de drainage; absence de gouttières), et humidité persistante (ouvrages peu respirants; vitreaux dévalorisants et délabrés); murs périphériques au nord et à l'ouest en mauvais état.

- à court terme: drainage; cheminement extérieur (accessibilité uff)
- à moyen terme: restauration du parement extérieur; mise en ventilation de la couverture et du lambris; réfection du vitrail
- à long terme: restauration des parements intérieurs et du mobilier
